# 焊接节点图

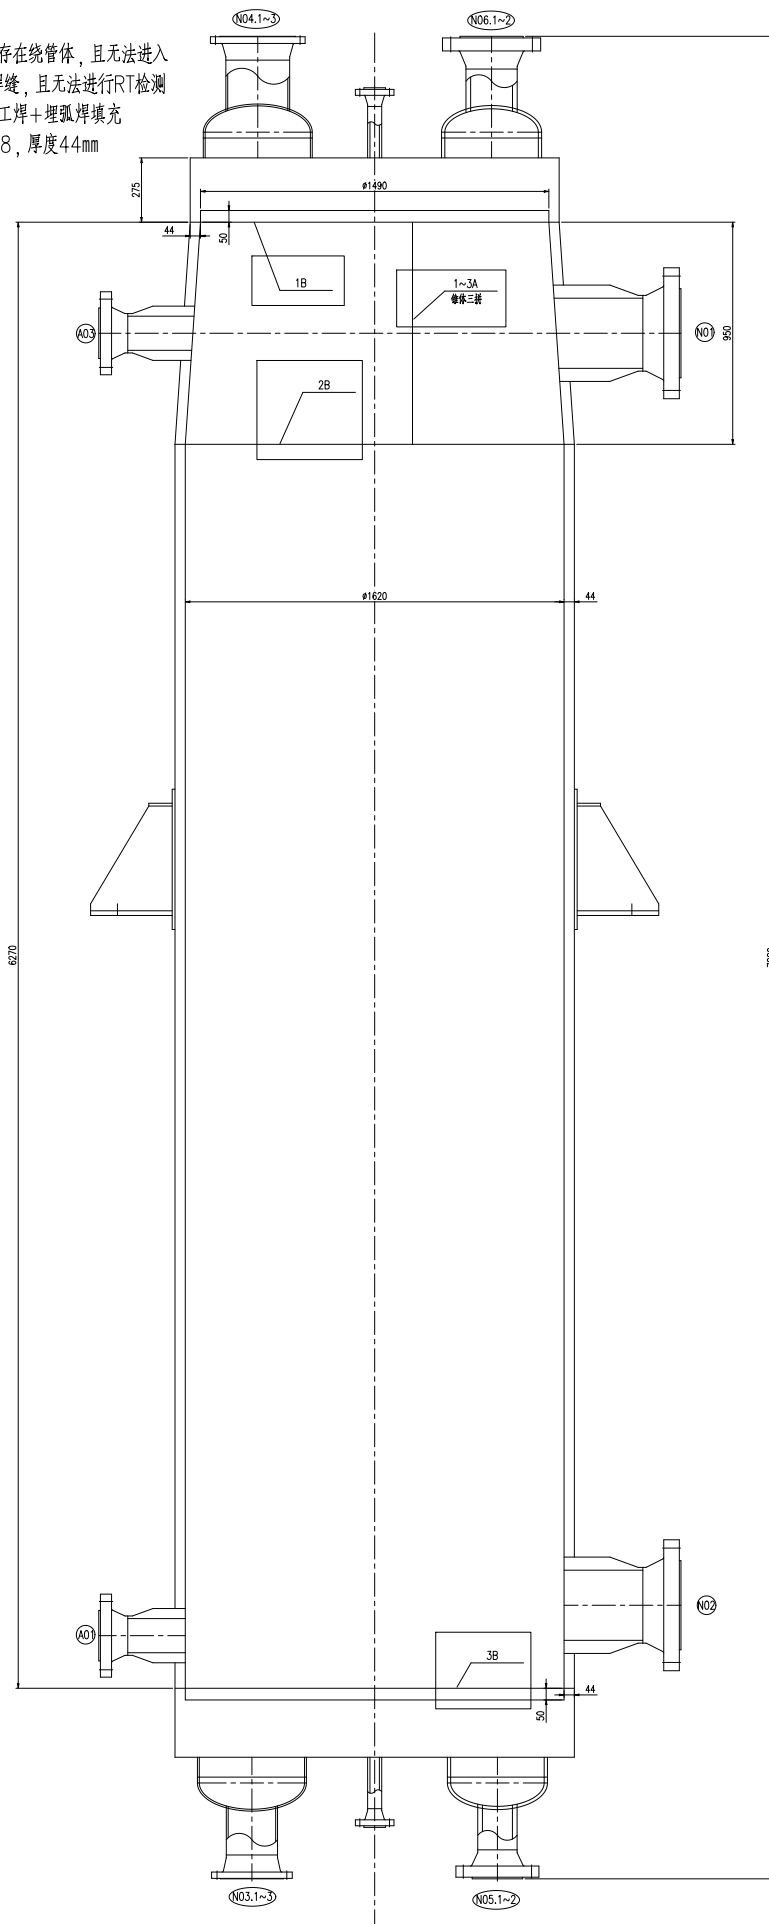
该图为壳层示意图，壳体内部存在绕管体，且无法进入  
1~3A和1~3B为最后合拢焊缝，且无法进行RT检测  
均采用氩弧焊打底，手工焊+埋弧焊填充  
设备材质为S30408，厚度44mm
